2003年 5 月26日宮城県沖の地震

被害調査報告書

独立行政法人 防災科学技術研究所

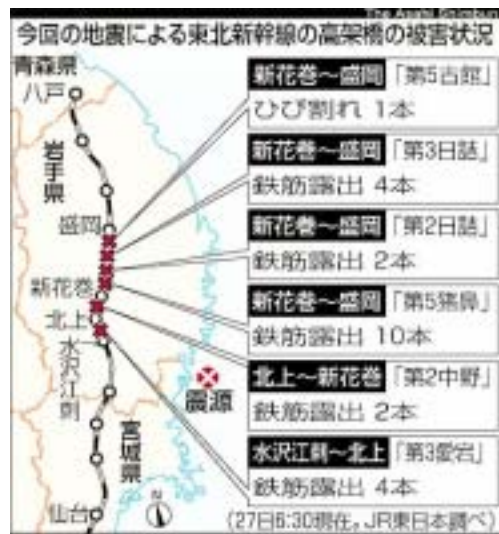
図 3.1.1 東北新幹線高架橋被害状況^{3.1.1)}

JR東日本東北新幹線高架橋（1971年着工、大宮～盛岡間は1982年開業）では、合計6箇所23本の高架橋で被害が報告された。図3.1.1は朝日新聞ホームページ^{3.1.1)}より入手した被害状況である。今回の調査は、そのうち最も被害橋脚数の多かった第5猪鼻高架橋付近を対象に行った。第5猪鼻高架橋の位置は、図3.1.2に示す地図上の赤丸印で示している。調査は5月29日（木）午後に行ったが、補修・補強作業行程のうちエポキシ樹脂注入、モルタル塗布およびアラミド繊維巻きつけ作業が完了したところであった。この後、鋼板巻きつけ作業を行う予定と聞く。なお、写真3.1.1は朝日新聞のホームページ^{3.1.1)}より入手した被災直後の写真である。

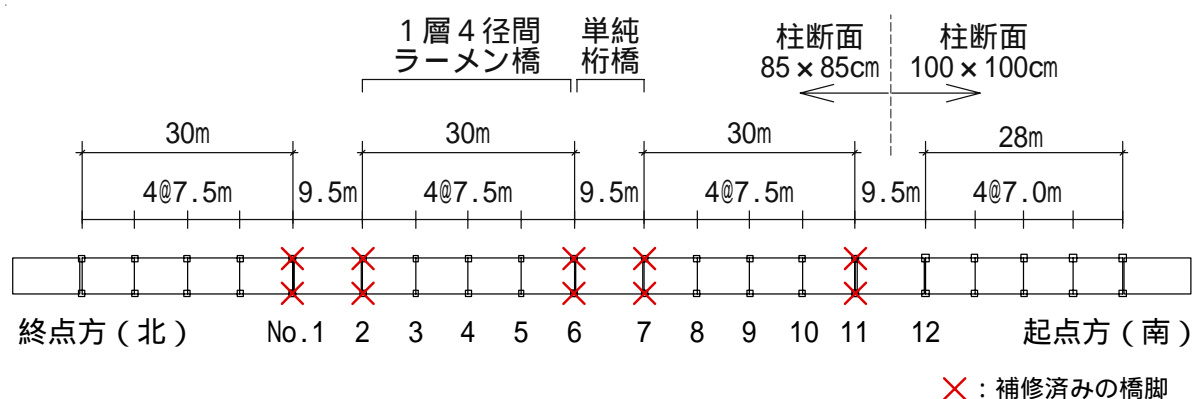
図 3.1.3 橋脚の略配置図

今回の被害調査時には、3ブロックの連続ラーメン高架橋において合計10本の橋脚の補修がなされていた。10本の橋脚はいずれもラーメンの端部に位置する橋脚のハンチ直下であり、地震直後の報道写真などから推察すると、橋軸直角方向のせん断力により被害が生じた様子であった。橋脚の略配置図を図3.1.3に示し、北側の橋脚から順にNo.1～No.12とした。なお、南北同一軸上の2本の橋脚では、ほぼ同様の損傷であった。

さらに、調査地点周辺は緩やかに傾斜しており、橋脚No.11より北では、No.12より南に比べて50cm程度地表面が高い。それに伴って、橋脚断面も100×100cmから85×85cmに縮小されていた。損傷が生じた橋脚はいずれも柱断面が85×85cmであった。

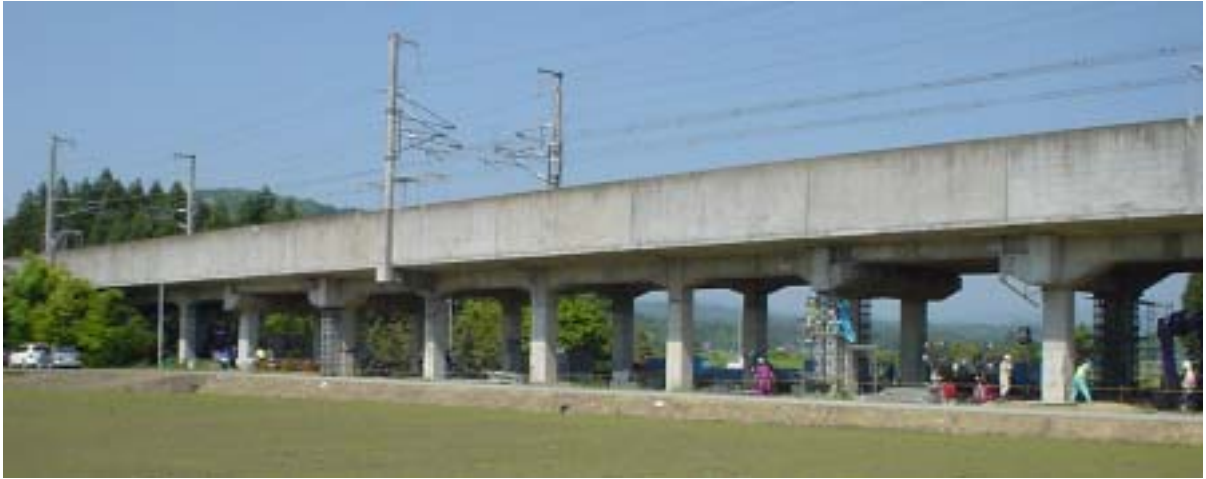
写真 3.1.2 橋脚 No.1 ~ No.7 (左方が No.1、最右が No.7)
手前側の橋脚でサポートがあるのが No.2 と No.6 である。

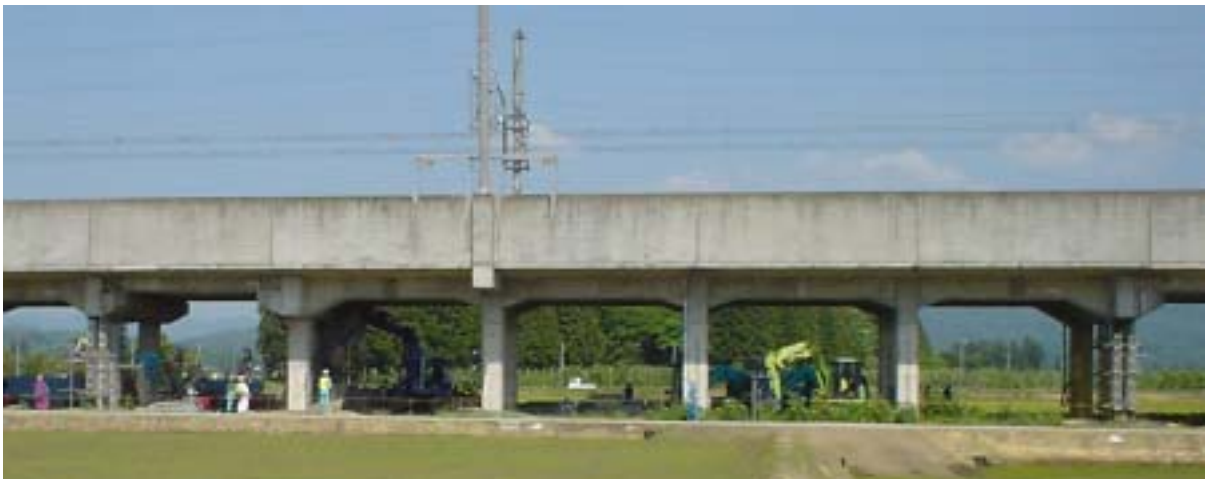
写真 3.1.3 橋脚 No.6 ~ No.11 (最左が No.6、最右が No.11)
No.6 ~ No.7 間が単純桁橋、No.7 ~ No.11 間が 4 径間ラーメン橋である。

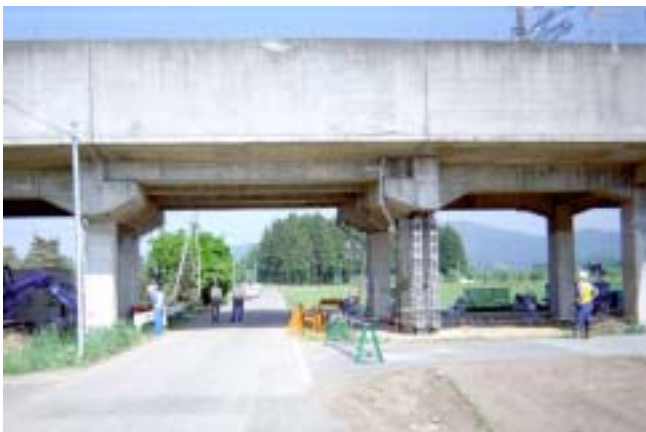
写真 3.1.4 橋脚 No.1 ~ No.3 (左が No.1、右が No.3)
No.1 ~ No.2 間は単純桁橋 (スパン長さ 9.5m) である。

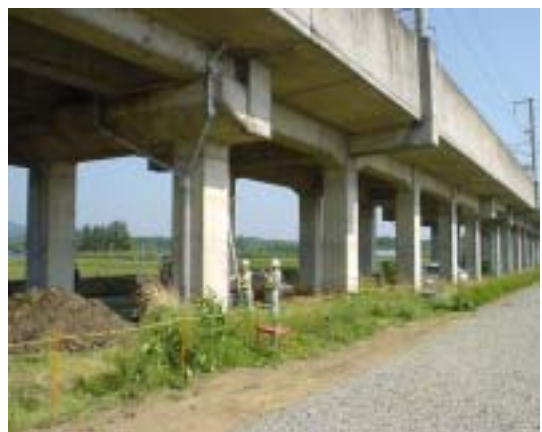
写真 3.1.5 橋脚 No.12 より南側
ほぼ無被害である。

調査時に補修・補強中の10本の橋脚のうち、橋脚 No.1 の2本はせん断ひび割れ部へのエポキシ樹脂の注入のみ、No.2,6,7 の6本はさらに無収縮モルタル補修、No.11 の2本ではさらにアラミド繊維による補強が行われていた。アラミド繊維補強がなされていた2本が最も損傷の激しかった橋脚である、ということであった。橋脚 No.3~No.5、No.8~No.10 では、微細なひび割れが観察されたが、損傷は軽微であった。また、橋脚高が高く、断面の大きい No.12 では微細なせん断ひび割れが観察されたが、それより南の橋脚はほぼ無損傷であった。

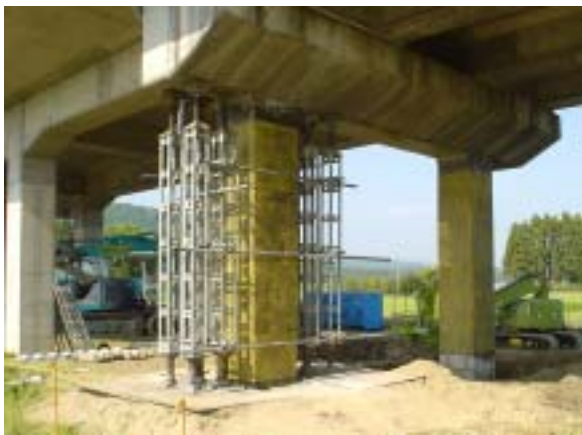
写真 3.1.6 橋脚 No.11

黄色い部分がアラミド繊維による補強である。
地表面からハンチ下までの高さは4.5m程度。

写真 3.1.6 から写真 3.1.9 は、5月29日午後に撮影した写真である。補修・補強中の10本いずれもこの後、鋼板を巻き付けて溶接し、隙間にモルタルを流し込むとのことであった。また、写真 3.1.10 および写真 3.1.11 は、翌日5月30日17時30分頃に現地を訪問した筑波大学境有紀助教授^{3.1.3)}より提供を受けた写真である。

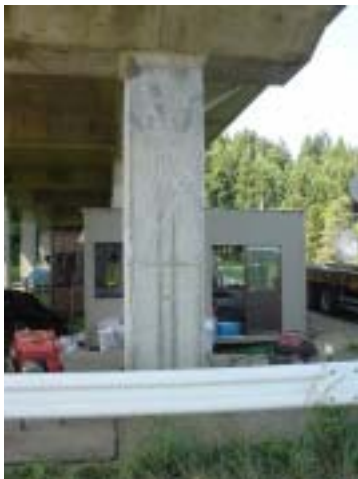
写真 3.1.8 橋脚 No.1

せん断ひび割れ部へのエポキシ樹脂注入。

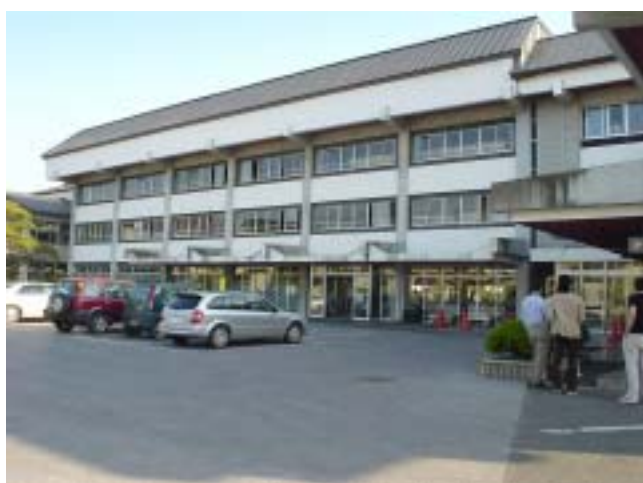
写真 3.2.1 中央館北面

遠野市庁舎は3棟で構成され、1957年竣工の東館、1964年竣工の中央館、1981年竣工の西館であり、いずれも鉄筋コンクリート造3階建てである。被害が目立ったのは中央館である。中央館は東西6スパン×南北2スパンの純ラーメン構造である。写真 3.2.1 は中央館北面である。写真の右側（西側）にエキスパンション・ジョイントを介して西館が接続している。

中央館の地震による被害は、短柱化によりせん断ひび割れが発生した柱が2本、せん断破壊し、主筋が座屈しかけている柱が1本である。その他、壁のせん断ひび割れ、非構造部材の損傷、コンクリートの打ち継ぎ部のひび割れなどが建物全体に及んでおり、建物の変形により、防火扉が閉まらなくなった箇所もあった。

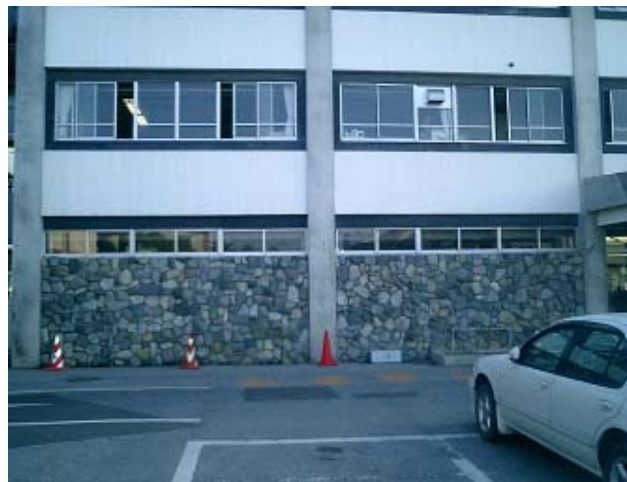
写真 3.2.2 は、中央館北面の東側の2スパンである。この部分はトイレであり、高い位置まで壁があり、上部に高さの低い採光窓がある。この壁が取り付いて短柱化した柱3本のうち2本で大きなせん断ひび割れが発生している。これは、柱の短柱化により、他の柱に比べて剛性が高く応力が集中し、曲げ応力よりせん断応力が卓越するためと考えられる。

写真 3.2.2 中央館北面の東側の2スパン
高い腰壁により柱が短柱化している。

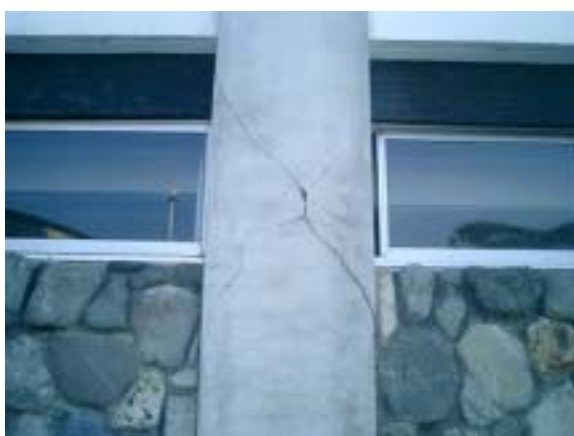
写真 3.2.3 は短柱化した3本の柱のうちの中央の柱の写真であり、X字型のせん断ひび割れが発生している。写真 3.2.4 は向かって右側の柱であり、左向きの地震慣性力に対応する向きのみせん断ひび割れが発生している。この柱の右側には壁が取り付けられないためである。この柱では、コンクリートの剥落により帯筋の露出も見られる。

写真 3.2.3 中央の柱のせん断ひび割れ
X字型のせん断ひび割れ

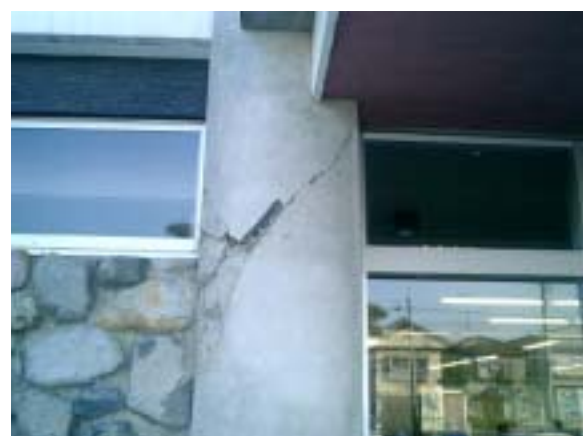
写真 3.2.4 右側の柱のせん断ひび割れ
片側せん断ひび割れ、コンクリートの剥落

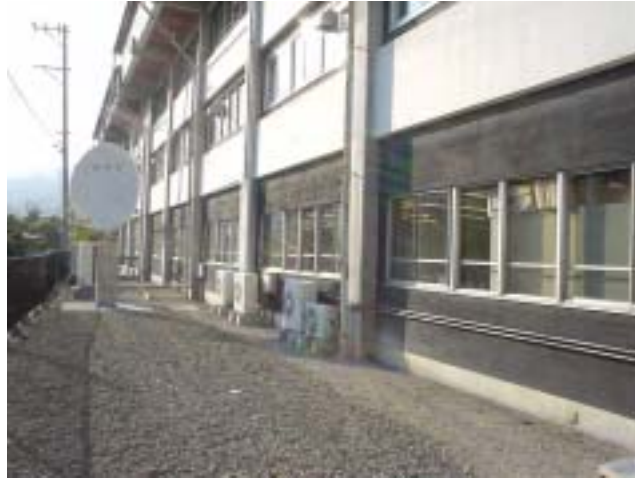
写真 3.2.5 中央館南面
手前から4番目の柱のみせん断破壊している。

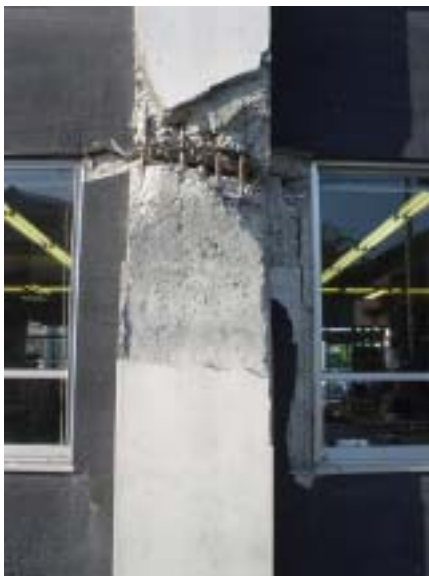
中央館の南側の構面では、せん断破壊した柱が1本だけあった。写真 3.2.5 は中央館南面であるが、手前から4番目の柱がせん断破壊した柱である。写真 3.2.6 はその柱の建物外側からの写真であり、写真 3.2.7 は内側からの写真である。外側からの観察によれば、コンクリートが剥落し、主筋にはわずかながらたわみがみられる。破壊している箇所はコンクリートの打ち継ぎ部と思われ、コンクリートにはじゃんかが見られ、鉄筋にはさびが見られる。また、柱の主筋は丸鋼 19、帯筋は丸鋼 9 であり、帯筋間隔は 20cm であった。室内側では、せん断ひび割れと縦ひびわれが生じ、化粧モルタルがはらみ出している。

写真 3.2.6 せん断破壊した柱（外側から）

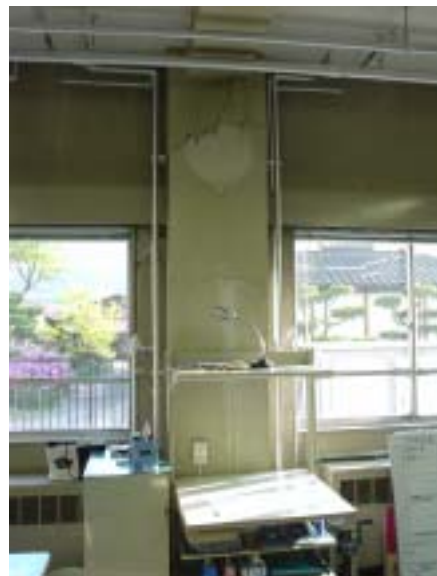
写真 3.2.7 せん断破壊した柱（内側から）

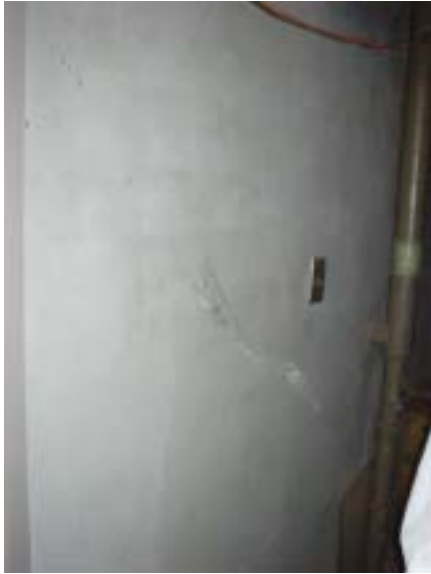
中央館では、その他に、壁のせん断ひび割れ、非構造部材の損傷、コンクリートの打ち継ぎ部のひび割れなどが建物全体に及んだ。写真 3.2.8 は建物内の壁のせん断ひび割れを示しており、写真 3.2.9 では、建物の変形により閉まらなくなった防火扉を示している。

写真 3.2.8 南北中央構面の耐震壁
せん断ひび割れ、コンクリートの剥落

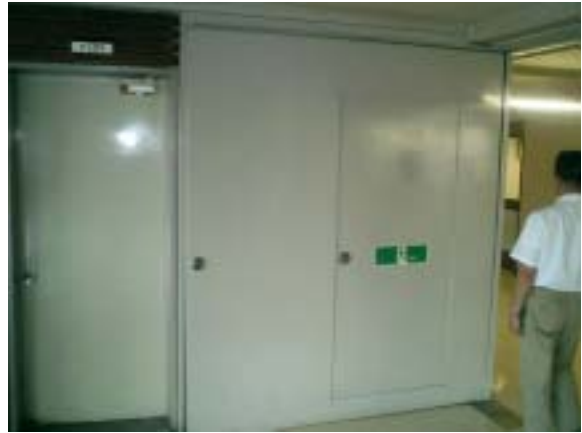
写真 3.2.9 防火扉
建物の変形により閉じられなくなった。

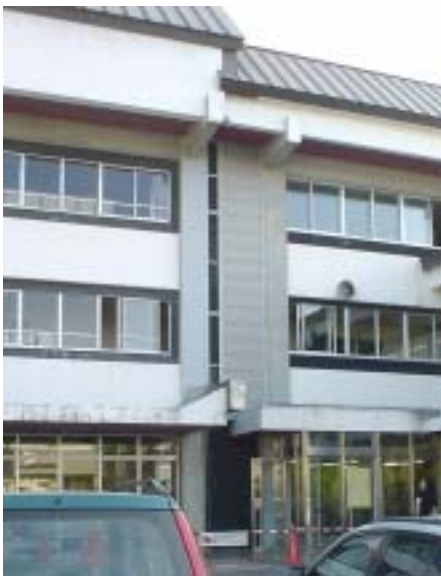
西館は、中央館とエキスパンション・ジョイントで接続されているが、エキスパンション・ジョイント部の被害のほかは、ほぼ無被害であった。エキスパンション・ジョイント部では、衝突による最上階のつなぎ部材のコンクリートの損傷が見られる。

写真 3.2.10 中央館と西館の間の Exp.J
最上階つなぎ部材のコンクリートの破損

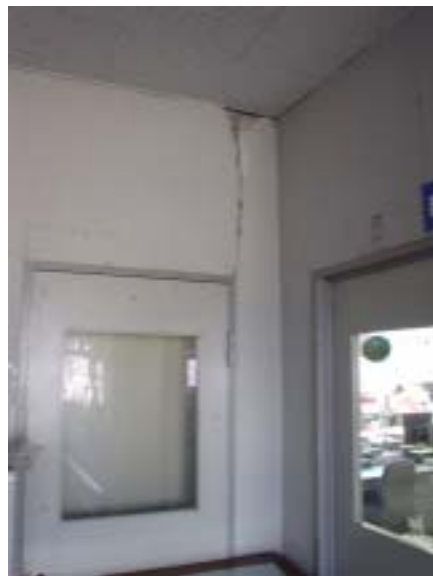
東館では、雑壁のひび割れ、柱と壁の継ぎ目のひび割れ、階段室の天井のひび割れ、コンクリート打ち継ぎ部のひび割れなどが多数見られた。構造体（柱）の損傷は比較的小さかった。

写真 3.2.11 柱と壁の接続部（東館）
継ぎ目でひび割れが生じている。

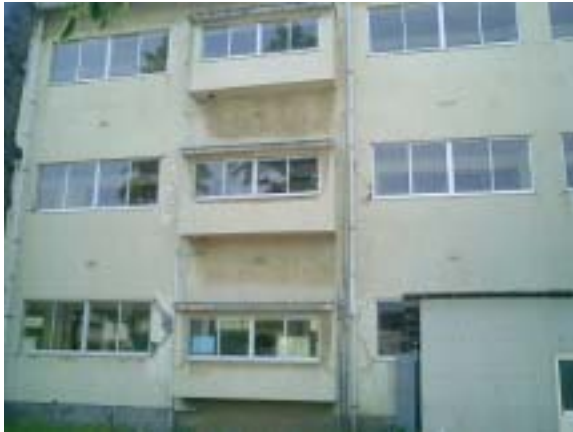
主な被害は北面の外壁であった。この壁は構造部材では無いと思われるが、鉄筋量の少ない鉄筋コンクリート造であった。方立て壁では、化粧モルタルが剥落し、大きなせん断ひび割れが発生している。鉄筋量が少ないために、壁のひび割れは対角線上に集中しひび割れ幅も大きくなったと考えられる。

写真 3.3.6 北面の外壁（外から）
方立て壁のせん断ひび割れ

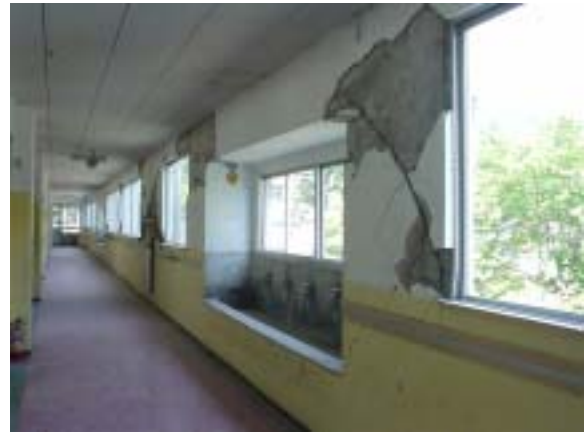
写真 3.3.7 北面の外壁（室内より）
ひび割れが大きく開き、仕上げモルタルの剥落も激しい。

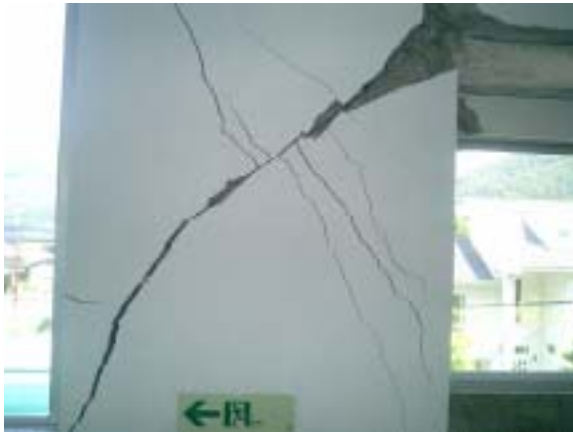
写真 3.3.8 方立て壁のせん断ひび割れ

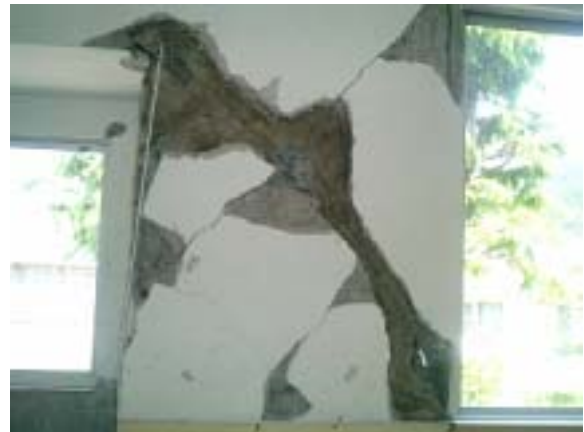
写真 3.3.9 方立て壁の破壊状況

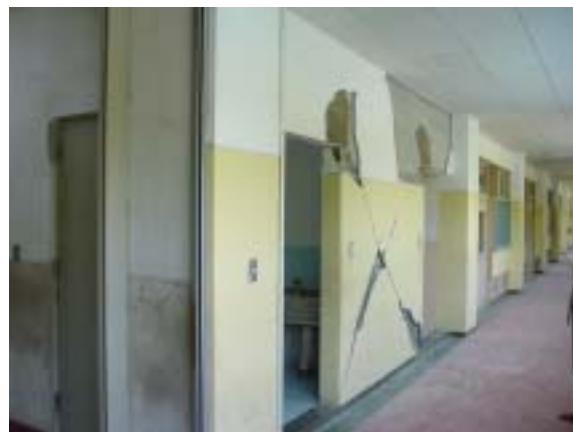
ラーメン構造を形成する柱およびはりの損傷は小さく、微細なひび割れが観察された程度であった。また、桁行方向の構面内に存在するトイレ入り口部の方立て壁においては、北面の外壁と同様に、X字型の大きなせん断ひび割れが発生していた。

写真 3.3.10 トイレ入り口の方立て壁
X字型のせん断ひび割れ

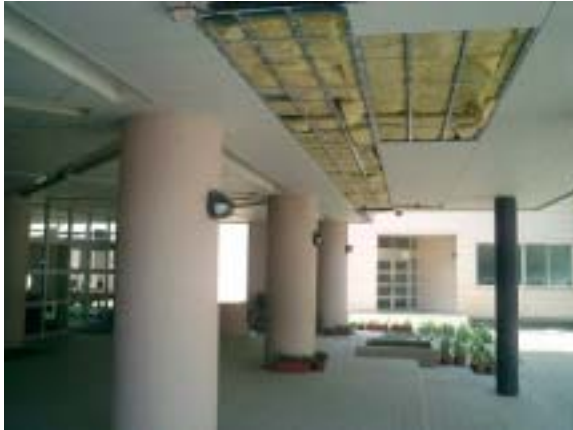
新校舎は、平面が不整形な鉄筋コンクリート造3階建てである。構造体の損傷はほとんど見られなかったが、入り口玄関部分の天井ボードの落下と、2階にある講堂の天井ボードの破損が見られた。玄関の天井の落下は、庇と建物本体の変形の違いによるものと思われる。

写真 3.3.11 玄関の天井ボードの落下
一部は危険のため地震直後に取り外した。

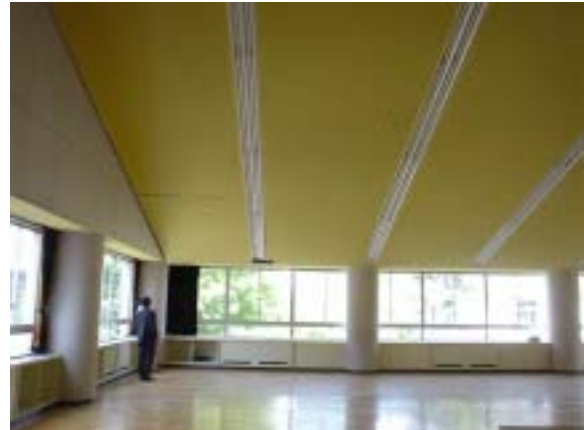
写真 3.3.12 2階講堂の天井落下
天井ボードがひび割れ、一部落下している。

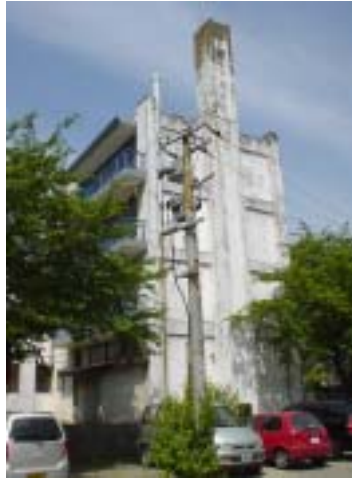
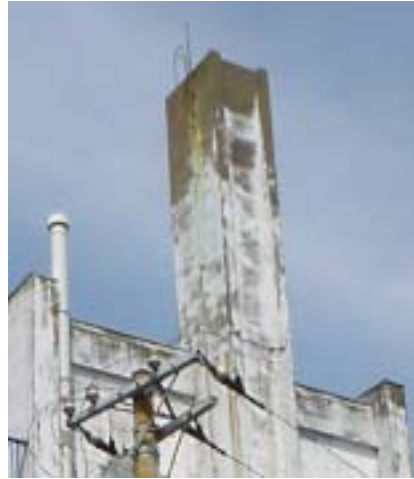
小佐野小学校に隣接して、小佐野出張所および小佐野中学校（北校舎、南校舎）がある。窓ガラスの破損は見られたが、いずれも構造体の損傷は軽微であった。小佐野中学校の北校舎の屋上にある突き出し部分では、脚部に曲げひび割れが見られた。

写真 3.3.15 小佐野中学校の北校舎（写真右は部分拡大したもの）
屋上の突き出し部分の脚部に曲げひび割れが見られる。

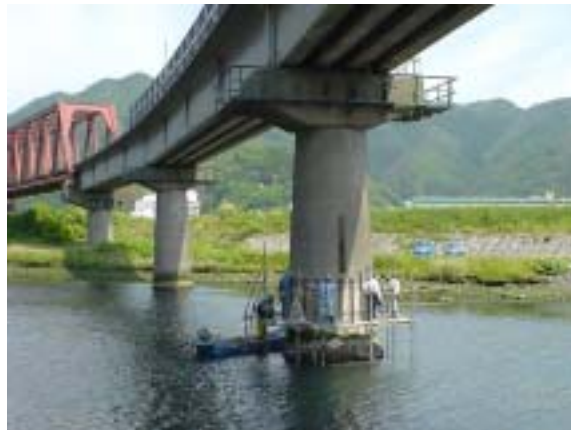
補修中の橋脚では、地震により脚部のコンクリートが剥離し、鉄筋が露出していたと聞く。河川中にあるため詳細は観察できなかったが、モルタルを打設している様子であった。補修中の橋脚の1本奥の橋脚でもコンクリートの剥離が確認できた。いずれも、曲げ応力による脚部の損傷であると思われる。

写真 3.3.17 応急補修中の橋脚
曲げ降伏による脚部の損傷と思われる。

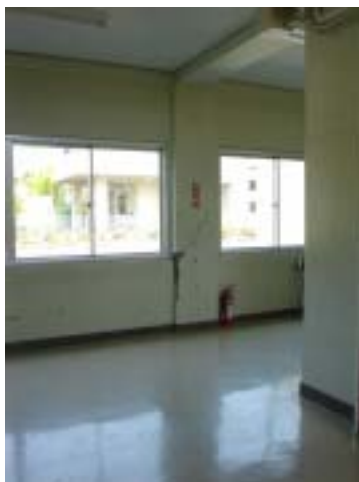
桁行方向の最北構面は、柱に腰壁が取り付けのために短柱化し、柱にせん断ひび割れが発生し、腰壁の取り付け部のコンクリートの圧壊も見られた。桁行き方向の中央構面は、木造モルタル製

写真 3.4.3 最北構面の柱
せん断ひび割れ、コンクリートの剥落

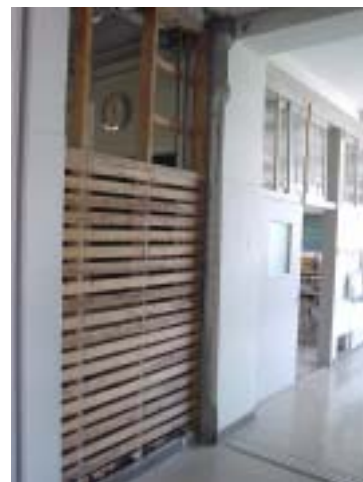
写真 3.4.4 桁行中央構面の間仕切壁
調査時には補修中であった。

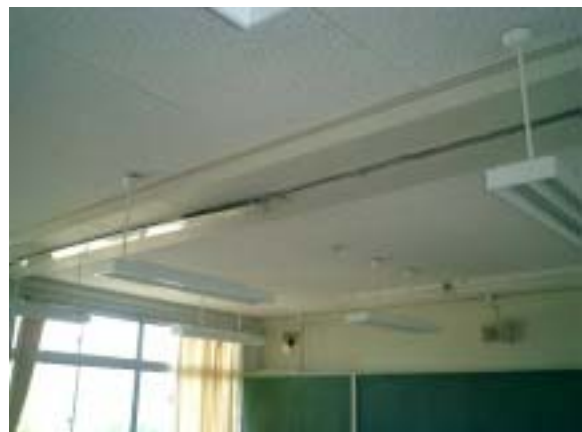
の間仕切壁が1枚破壊していた。また、エキスパンション・ジョイントの破損もあり、教室中央にエキスパンション・ジョイントが存在するために使用不可となった教室もあった。

写真 3.4.6 エクスパンション・ジョイント
教室内の中央にある。

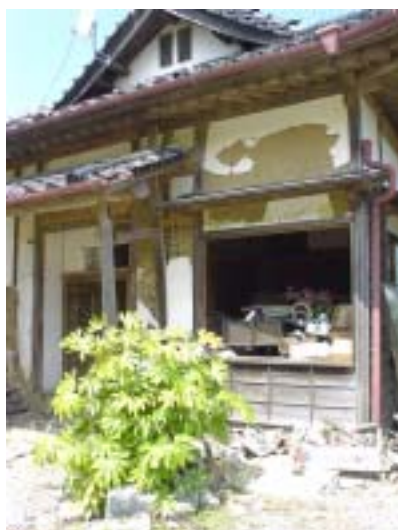
写真 3.4.7 に示す1棟目は、平屋土壁の日本家屋で建設年も古いと思われる。地震により建物全体が傾斜し倒壊寸前であり、土壁も所々で剥落している。写真 3.4.8 に示す2棟目は、2階建ての比較的新しい住宅であり、建物脚部のモルタルのひび割れ・剥落が見られ、室内では間仕切壁が外れて倒れている様子であった。

写真 3.4.7 全壊木造家屋 1
古い平屋の日本家屋

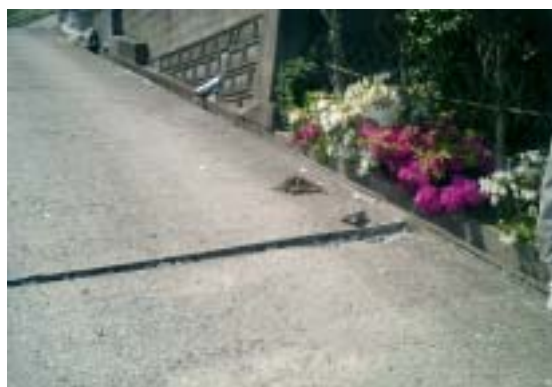
2棟のある高台では地面に亀裂が生じており、地盤が緩んでいる様子も観察された。

写真 3.4.10 高台への坂道
手前側が落下し、亀裂が生じている。

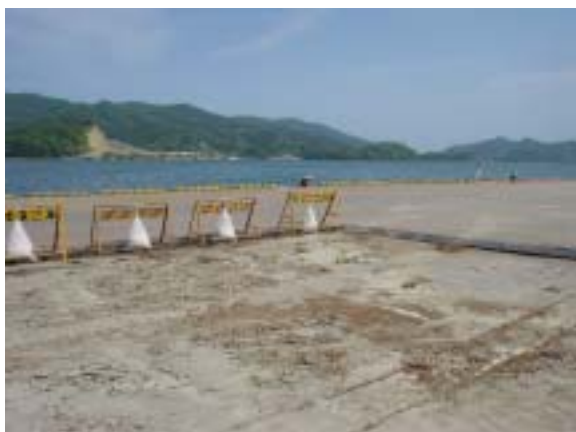
大船渡港野々田埠頭は1988年竣工の浅橋式の埠頭である。独立行政法人港湾空港技術研究所のホームページ^{3.4.1)}による埠頭の構造概要を図3.4.3に示す。今回の地震により比較的大きな液状化現象が生じたと推察され、調査時にも、噴砂の痕跡や10cm～15cmの沈下が観察された。

写真 3.4.12 液状化現象の痕跡
手前が沈下している。

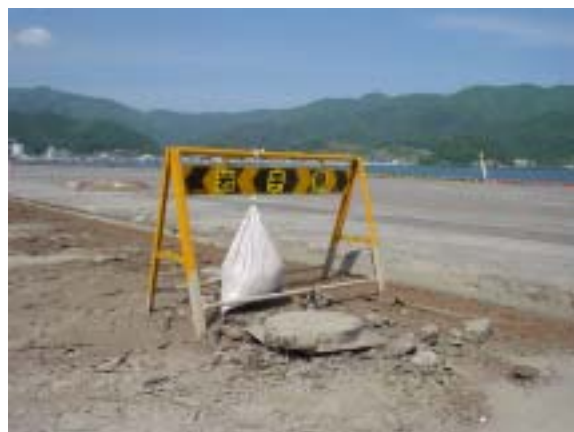
写真 3.4.12 液状化現象の痕跡
乾燥した噴砂が散在している。

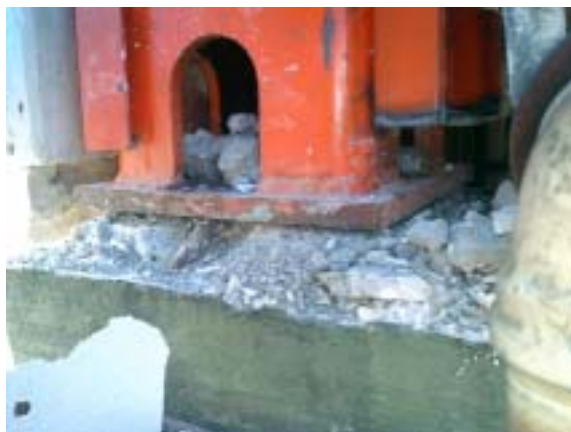
写真 3.5.2 柱脚部の破損（新棟の塔屋）

地震による被害では、鉄骨造の塔屋の6本の柱のうち1本で柱脚アンカーの破断が見られ、その他の柱脚でも仕上げモルタルが剥落していた。3階以下の鉄筋コンクリート造における被害は軽微であった。

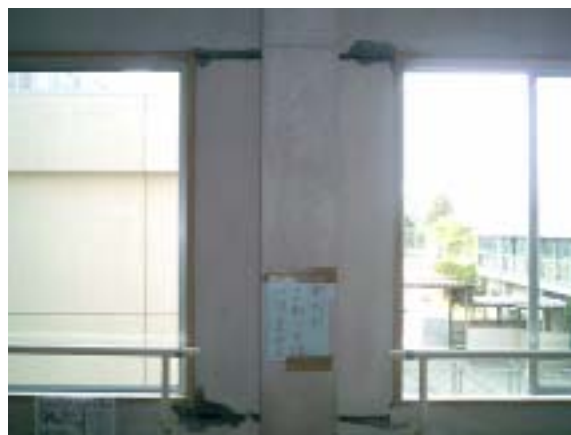
廊下側の構面にはコンクリート造の腰壁、垂壁、袖壁が取り付けが、その取り付け部のずれやモルタルの剥落が見られ、柱の水平ひび割れも見られた。また、2階の新棟とのエキスパンション・ジョイントのカバーの落下や、トイレのタイルの一部剥落、非構造壁の細かいひび割れ、コンクリート打ち継ぎ部のひび割れなどが見られた。

写真 3.5.4 廊下側の構面の柱と袖壁
柱、袖壁の水平ひび割れ

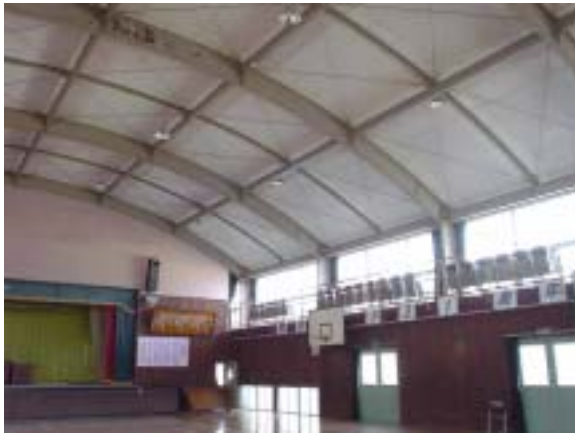
写真 3.5.5 体育館の天井

体育館は 1966 年竣工の鉄骨造である。ガラスが多数破損したほか、天井の丸鋼ブレースに撓みが見られた。外壁の一部に大きな亀裂も見られた。

ブレース（手前から 2 番目）にたわみが見られる

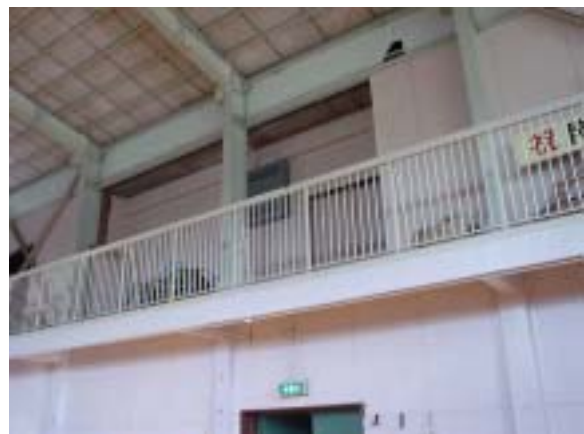
階上公民館は、階上小学校から 500m 程度離れた位置にある。本館と体育館で構成される。体育館は 1977 年竣工の S 造である。構造体の被害は特にないものの、天井仕上げボードの一部落下や、本館との渡り廊下部の破損が見られた。

写真 3.5.8 体育館天井
仕上げボードが一部落下している
