2003年 5 月26日宮城県沖の地震

被害調査報告書

独立行政法人 防災科学技術研究所

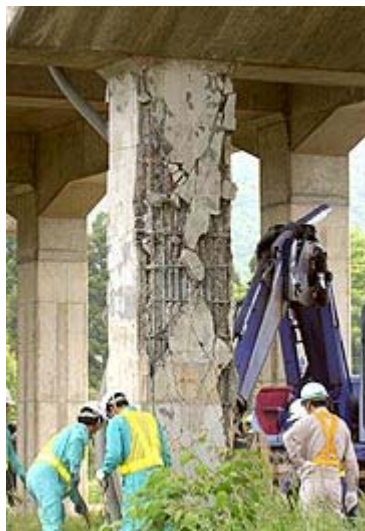
写真 3.1.1 被災直後の写真^{3.1.1)}
(5月27日9時頃)

JR東日本東北新幹線高架橋（1971年着工、大宮～盛岡間は1982年開業）では、合計6箇所23本の高架橋で被害が報告された。図3.1.1は朝日新聞ホームページ^{3.1.1)}より入手した被害状況である。今回の調査は、そのうち最も被害橋脚数の多かった第5猪鼻高架橋付近を対象に行った。第5猪鼻高架橋の位置は、図3.1.2に示す地図上の赤丸印で示している。調査は5月29日（木）午後に行ったが、補修・補強作業行程のうちエポキシ樹脂注入、モルタル塗布およびアラミド繊維巻きつけ作業が完了したところであった。この後、鋼板巻きつけ作業を行う予定と聞く。なお、写真3.1.1は朝日新聞のホームページ^{3.1.1)}より入手した被災直後の写真である。

今回の被害調査時には、3ブロックの連続ラーメン高架橋において合計10本の橋脚の補修がなされていた。10本の橋脚はいずれもラーメンの端部に位置する橋脚のハンチ直下であり、地震直後の報道写真などから推察すると、橋軸直角方向のせん断力により被害が生じた様子であった。橋脚の略配置図を図3.1.3に示し、北側の橋脚から順にNo.1～No.12とした。なお、南北同一軸上の2本の橋脚では、ほぼ同様の損傷であった。

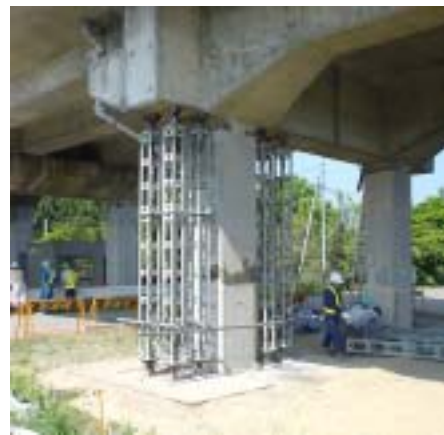
写真 3.1.7 橋脚 No.2

柱表面全体にモルタルが塗布されている。
地表面からハンチ下までの高さは4.5m程度。

調査時に補修・補強中の10本の橋脚のうち、橋脚 No.1 の2本はせん断ひび割れ部へのエポキシ樹脂の注入のみ、No.2,6,7 の6本はさらに無収縮モルタル補修、No.11 の2本ではさらにアラミド繊維による補強が行われていた。アラミド繊維補強がなされていた2本が最も損傷の激しかった橋脚である、ということであった。橋脚 No.3~No.5、No.8~No.10 では、微細なひび割れが観察されたが、損傷は軽微であった。また、橋脚高が高く、断面の大きい No.12 では微細なせん断ひび割れが観察されたが、それより南の橋脚はほぼ無損傷であった。

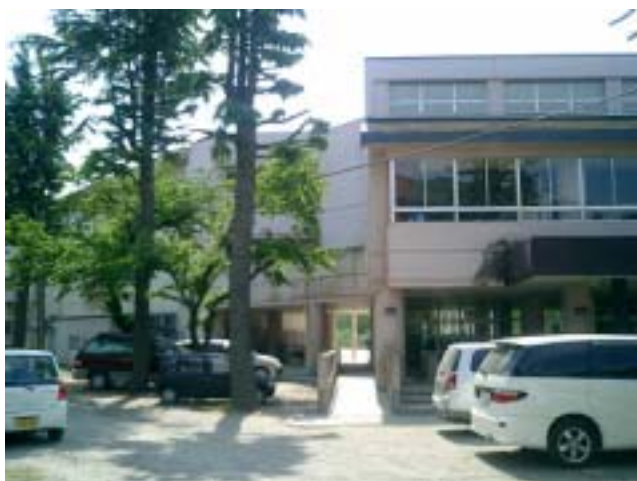
写真 3.3.1 建物入り口正面
右手前が新校舎、左奥が旧校舎

小佐野小学校は、1973年築の旧校舎と1986年築の新校舎から成る。

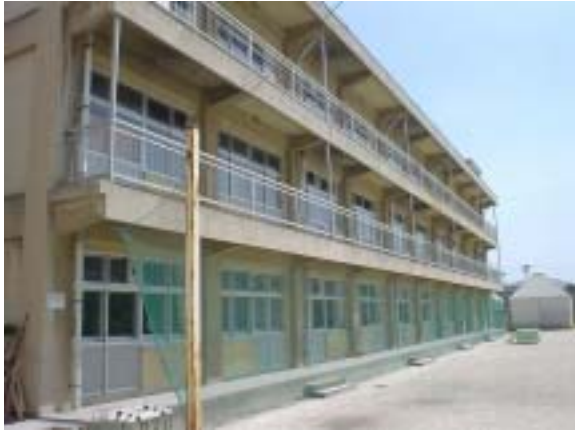
写真 3.3.3 旧校舎南面
桁行は純ラーメン、張間は壁付き。

旧校舎は、鉄筋コンクリート造3階建てであり、張間（南北）1スパン×桁行（東西）10スパンである。桁行方向は純ラーメン構造であり、北側の構面は教室と廊下の境になっており、廊下の北側の外壁は非構造要素と思われる。張間方向は壁付きラーメン構造である。

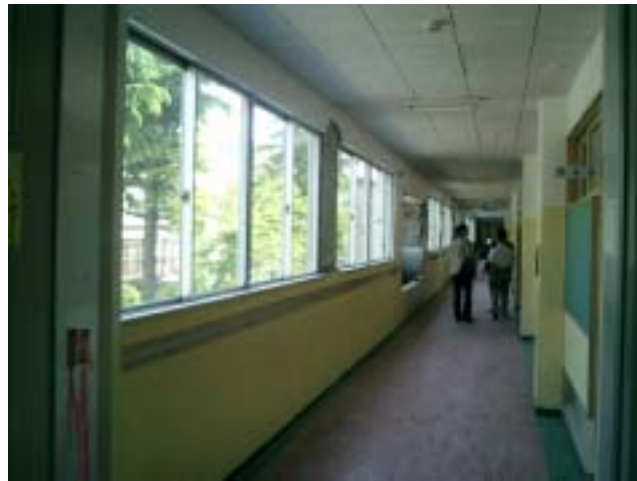
写真 3.3.5 旧校舎 2 階の廊下
北面（左側）の外壁は非構造要素であると思われる。

主な被害は北面の外壁であった。この壁は構造部材では無いと思われるが、鉄筋量の少ない鉄筋コンクリート造であった。方立て壁では、化粧モルタルが剥落し、大きなせん断ひび割れが発生している。鉄筋量が少ないために、壁のひび割れは対角線上に集中しひび割れ幅も大きくなったと考えられる。

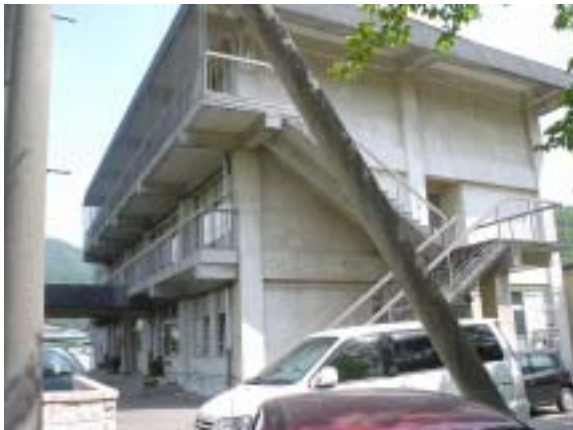
写真 3.3.13 小佐野出張所
ほぼ無被害。

小佐野小学校に隣接して、小佐野出張所および小佐野中学校（北校舎、南校舎）がある。窓ガラスの破損は見られたが、いずれも構造体の損傷は軽微であった。小佐野中学校の北校舎の屋上にある突き出し部分では、脚部に曲げひび割れが見られた。

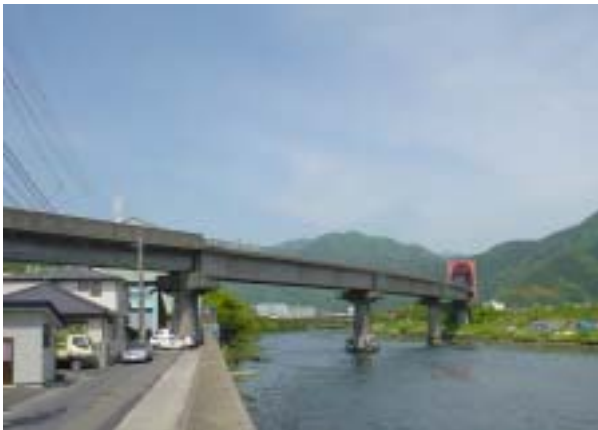
写真 3.3.16 河口側から見た遠景
河川敷内に3本の橋脚がある。

三陸鉄道南リアス線の甲子川に架かる橋梁の4本の橋脚のうちの1本では、写真 3.3.17 のように補修工事が行われていた。三陸鉄道南リアス線は 1984 年に開業した鉄道である。

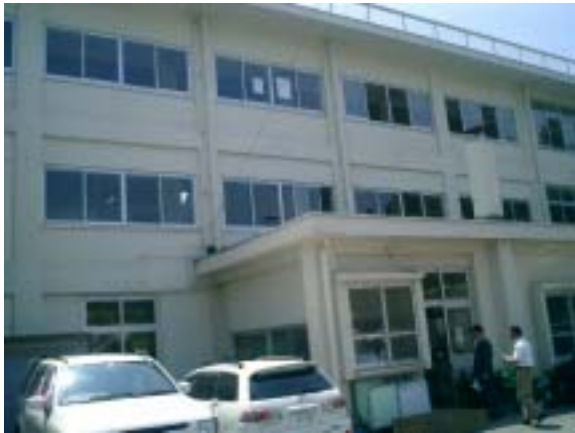
写真 3.4.1 校舎北面
窓の上下に腰壁、垂壁がある。

桁行方向の最北構面は、柱に腰壁が取り付けのために短柱化し、柱にせん断ひび割れが発生し、腰壁の取り付け部のコンクリートの圧壊も見られた。桁行き方向の中央構面は、木造モルタル製

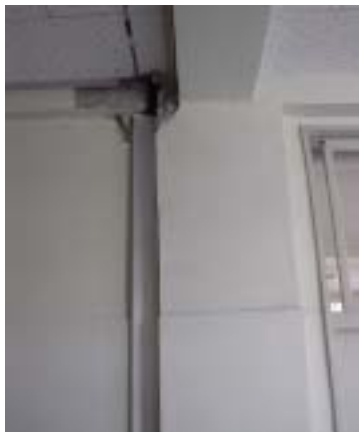
写真 3.4.5 エクスパンション・ジョイント

の間仕切壁が1枚破壊していた。また、エキスパンション・ジョイントの破損もあり、教室中央にエキスパンション・ジョイントが存在するために使用不可となった教室もあった。

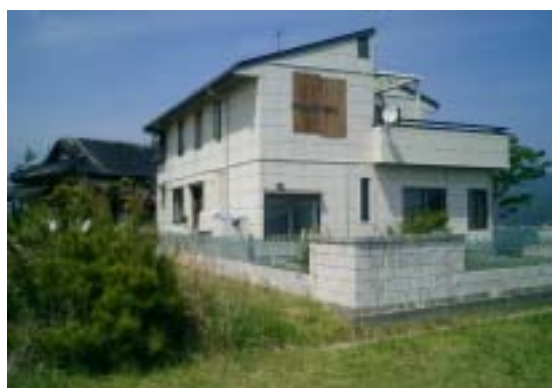
写真 3.4.8 全壊木造家屋 2
比較的新しい家屋

写真 3.4.7 に示す1棟目は、平屋土壁の日本家屋で建設年も古いと思われる。地震により建物全体が傾斜し倒壊寸前であり、土壁も所々で剥落している。写真 3.4.8 に示す2棟目は、2階建ての比較的新しい住宅であり、建物脚部のモルタルのひび割れ・剥落が見られ、室内では間仕切壁が外れて倒れている様子であった。

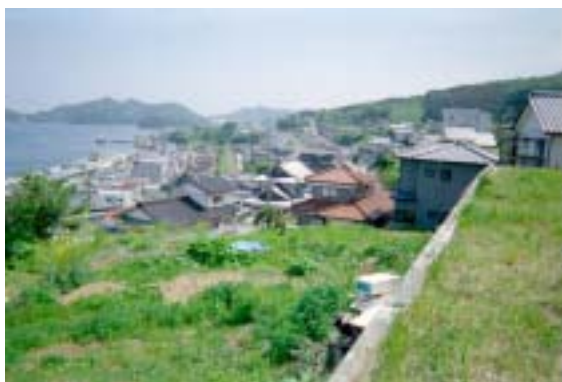
写真 3.4.9 高台からの眺望
全壊木造家屋はこの高台上にある。

2棟のある高台では地面に亀裂が生じており、地盤が緩んでいる様子も観察された。

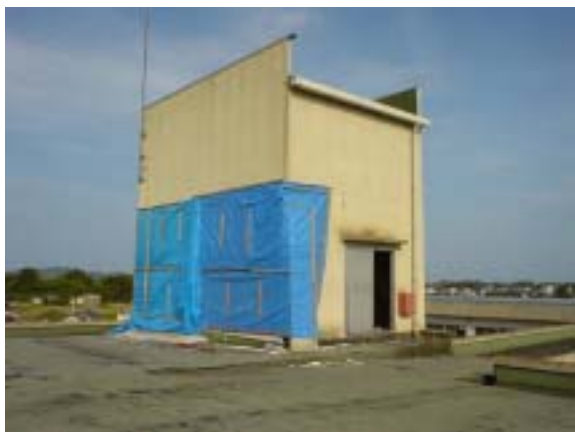
写真 3.5.1 鉄骨造の塔屋（屋上より）

地震による被害では、鉄骨造の塔屋の6本の柱のうち1本で柱脚アンカーの破断が見られ、その他の柱脚でも仕上げモルタルが剥落していた。3階以下の鉄筋コンクリート造における被害は軽微であった。

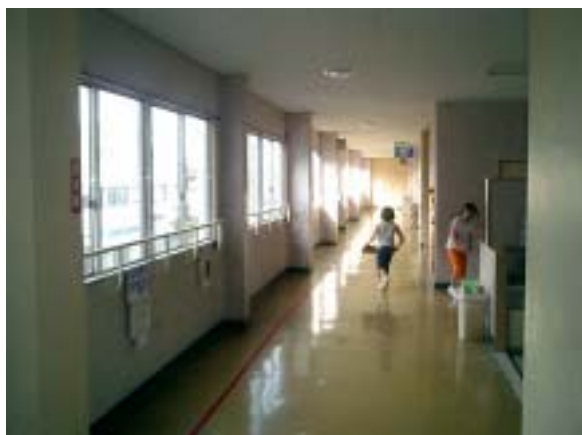
写真 3.5.3 廊下側の構面
腰壁（窓下）、垂壁（窓上）が取り付けられている

廊下側の構面にはコンクリート造の腰壁、垂壁、袖壁が取り付けが、その取り付け部のずれやモルタルの剥落が見られ、柱の水平ひび割れも見られた。また、2階の新棟とのエキスパンション・ジョイントのカバーの落下や、トイレのタイルの一部剥落、非構造壁の細かいひび割れ、コンクリート打ち継ぎ部のひび割れなどが見られた。

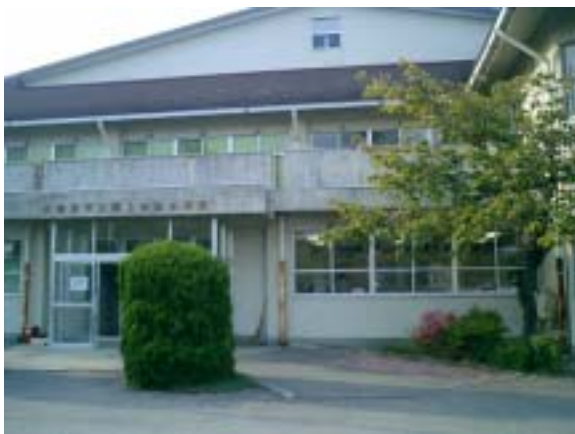
写真 3.5.7 本館正面

階上公民館は、階上小学校から 500m 程度離れた位置にある。本館と体育館で構成される。体育館は 1977 年竣工の S 造である。構造体の被害は特にないものの、天井仕上げボードの一部落下や、本館との渡り廊下部の破損が見られた。
